## IMPORTÀNCIA DE LA RECUPERACIÓ AMBIENTAL DELS CURSOS FLUVIALS EN LA CONNECTIVITAT ECOLÒGICA. El cas pràctic del Parc de l'Alba

**Consol Pérez<sup>1</sup>, Albert Noguera<sup>1</sup>, Marc Fernández<sup>2</sup> i Carme Rosell<sup>2</sup>**

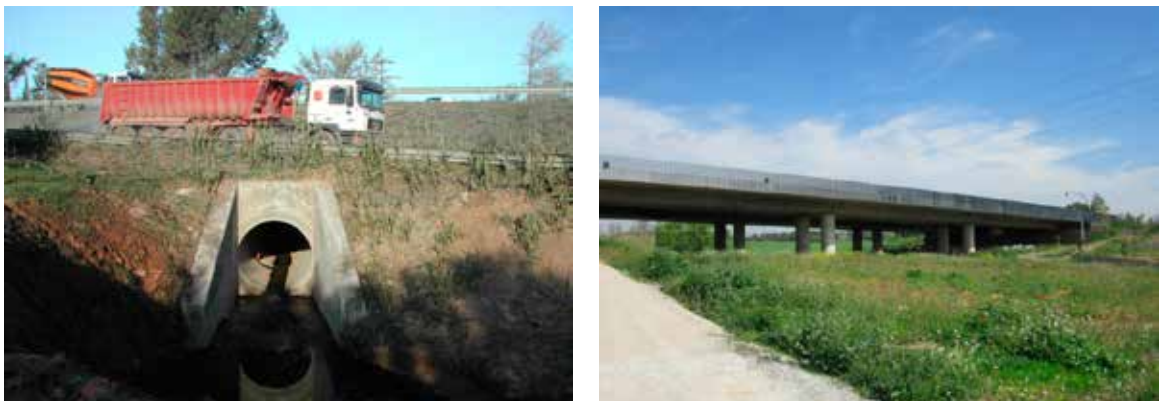
Figura 1 Carretera BP-1413 al torrent de Can Fatjó. A l'esquerra (en primer terme) s'observa el drenatge de 1,5 m de diàmetre existent abans de l'execució de les obres previstes en el projecte del Corredor Verd del Parc de l'Alba. A la dreta es mostra el viaducte de 125 m d'amplada existent en l'actualitat. Fotos: IGR 2006 i Minuartia.

El projecte de la carretera va preveure el pas sobre els torrents amb dues estructures dissenyades per a l'ús mixt de la fauna, persones, camins de servei i els torrents. Es tracta de la construcció de dos viaductes de 125m i 30 m d'amplada, que substitueixen antics drenatges de tipus circular de 1,5 m de diàmetre i volta de 3 m d'amplada, respectivament (veure figures 1 i 2).

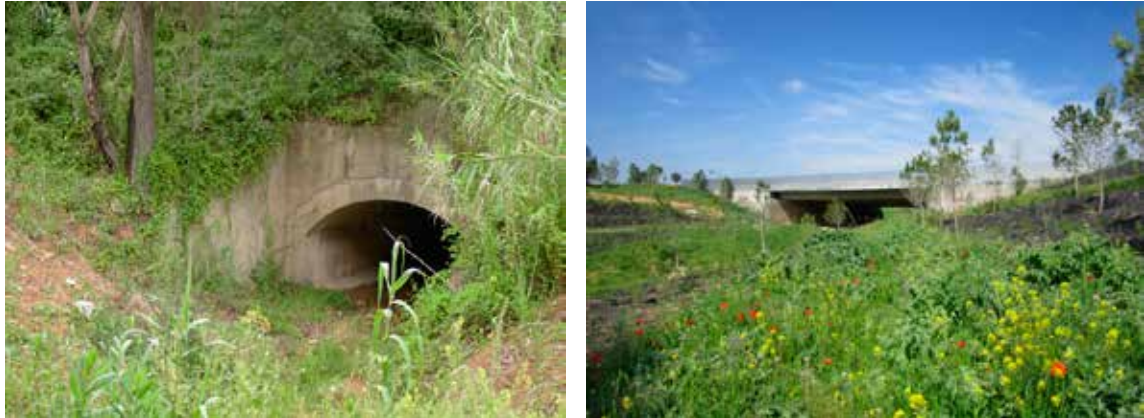
*Figura 2 Carretera BP-1413 al torrent del Bosc. A la foto de l'esquerra (al fons) s'observa la volta de 3 m d'amplada existent abans de l'execució de les obres previstes en el projecte del Corredor Verd. A la dreta s'observa vista general del viaducte de 30 m d'amplada existent en l'actualitat. Fotos: Minuartia.*

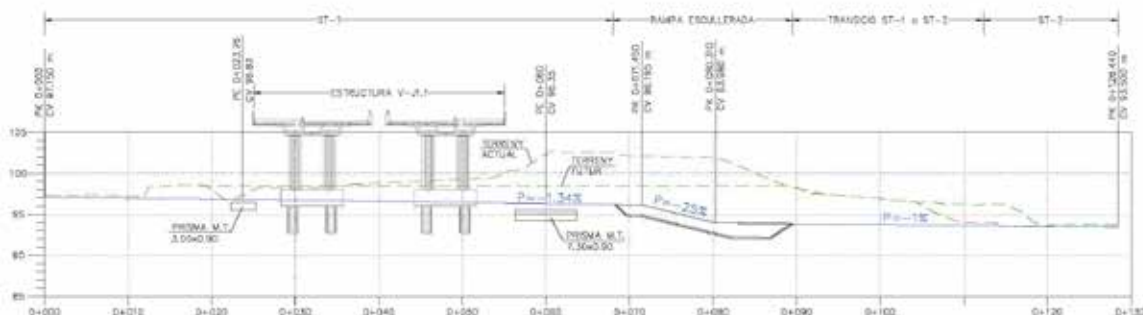
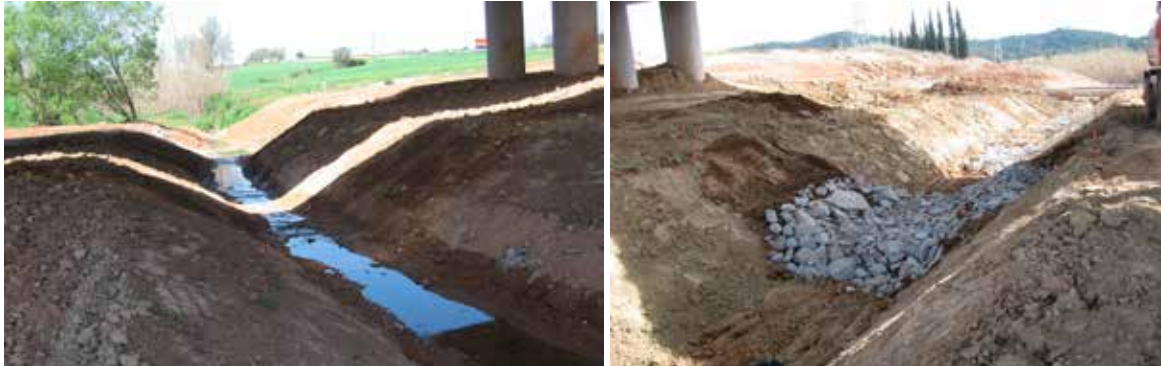
*Figura 3 Llera del torrent de Can Fatjó sota el viaducte de la carretera BP-1413 . A dalt secció longitudinal de la llera sota el viaducte. A la foto de l'esquerra s'observa la secció de la llera restituïda i en la foto de la dreta l'execució de la protecció realitzada. Fotos: Consorci Centre Direccional*

Així en el cas del Torrent de Can Fatjó, es va optar per canviar el traçat en planta del torrent, eliminant el fals meandre per un traçat sensiblement rectilini. Aquest fet comportaria que el pendent mig del tram augmentés. Per tal que aquest efecte no es notés en la major part del mateix (sota el nou pont de 125 m de llum), es va acumular la major part del desnivell en un ràpid protegit amb escullera i rebuig de pedrera concertada amb formigó. Per evitar a més la incisió sota el pont (els materials de la zona són fàcilment excavables) i per protegir els serveis que creuaven per sota el torrent, es va fer una protecció de rebuig de cantera granítica concertada amb ciment (pendent longitudinal entorn de 1,50%). Els talussos superiors o de la "llera d'aigües altes" se'ls hi va donar pendents 3H:1V i 3H:2V.

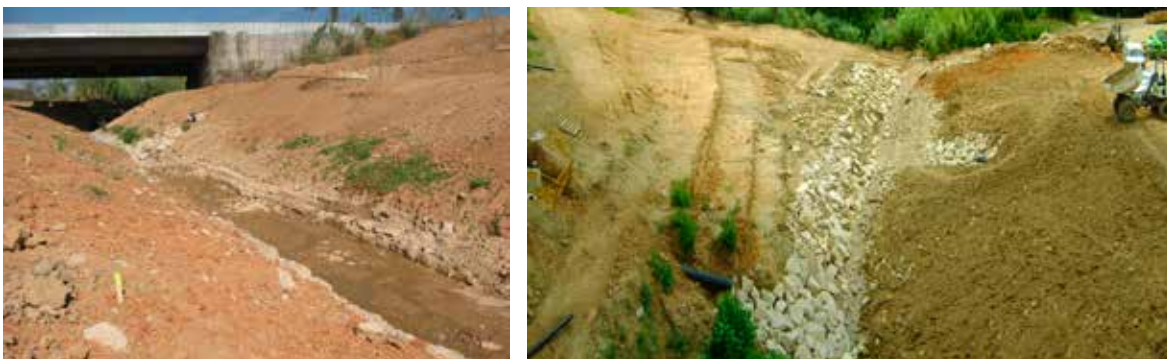
*Figura 4 Llera restituïda del torrent del Bosc.. A la foto de l' esquerra estat de la llera restituïda sota el viaducte de la carretera BP-1413. En la foto de la dreta l'estat de la llera restituïda aigües avall del viaducte i abans de la seva afluença a la riera de Sant Cugat. Fotos: Consorci Centre Direccional*

Per altra banda, la llosa inferior no es va retirar però sí que es va repicar i se li varen fer tot un seguit de perforacions que connectaven la part superior de la mateixa amb el terreny natural saturat d'aigua. A través d'aquestes perforacions es varen poder plantar plantes helofítiques que han permès retenir materials. Per tal de protegir aquestes plantacions i de frenar l'aigua al pas per aquesta secció, també es varen col·locar blocs de formigó de l'enderroc, cosa que ha permès que en els seus entorns hagin quedat retinguts materials terrosos sobre els que ha crescut vegetació, de manera que l'aspecte actual és de zona renaturalitzada.

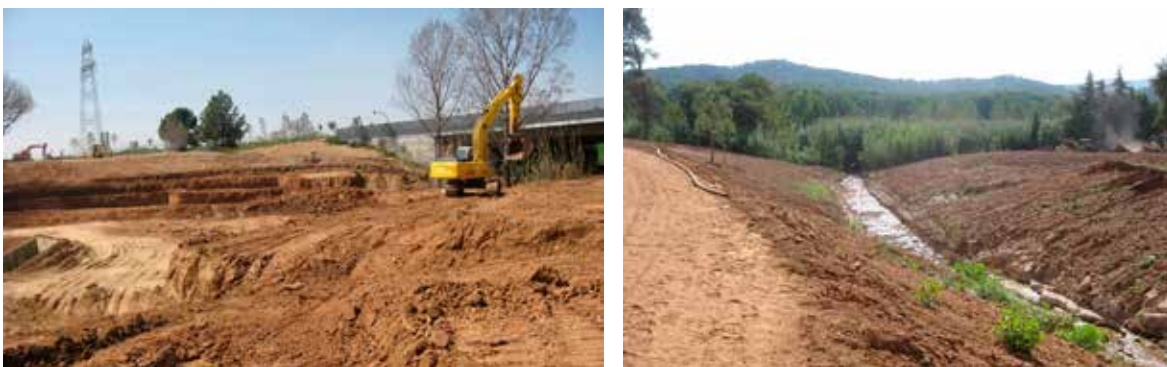
*Figura 5 Remodelació topogràfica de la llera del torrent del Bosc. A la foto de l'esquerra (al fons) s'observa el viaducte de 30 m d'amplada i a l'esquerra encerclat en vermell, encara es pot veure el brocal de l'obra de drenatge preexistent abans de la seva demolició. En la foto de la dreta, es veu una vista general de la llera restituïda abans de dur a terme les revegetacions. Fotos: Consorci Urbanístic Centre Direccional.*

Com ja s'ha comentat en el capítol anterior, en ambdós casos va ser necessària la restitució d'una llera prèviament inexistent en aquest tram de torrent, pel qual va ser necessari realitzar la remodelació topogràfica dels entorns dels torrents donant els pendents adequats per a la seva correcta revegetació, garantint la integració paisatgística de la llera i alhora la seva protecció davant l'erosió.

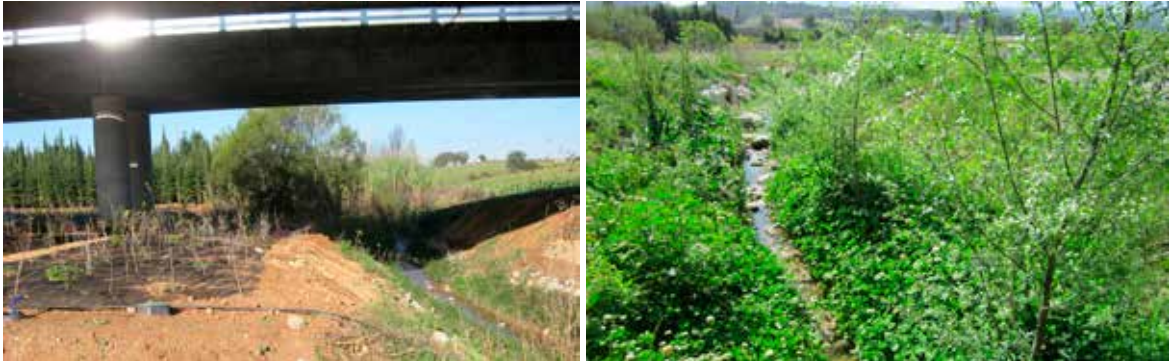
Figura 6 Llera del torrent de Can Fatjó restaurada. A la foto de l'esquerra s'observa el moment de fer les plantacions sota el viaducte (primavera i tardor 2011). A la foto de la dreta s'observa l'estat de les sèmres i plantacions a la primavera de 2012. Fotos: Consorci Centre Direccional Cerdanyola.

Posteriorment els talussos van ser recoberts amb terra vegetal i sembrats, i un cop la hidrosembra estava establerta, es va procedir a plantar les diferents comunitats vegetals en funció de la seva proximitat a la llera: la llera d'aigües baixes amb vegetació helofítica, els marges amb alzinar amb roures dispersos i amb presència d'espècies de bosc de ribera, i l'expansió de la llera amb alzinar mixt amb pins i roures dispersos.

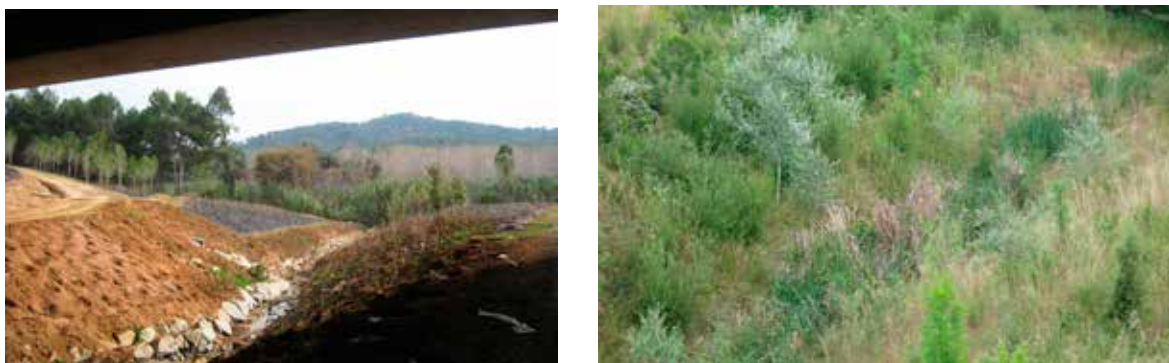
Figura 7 Llera del torrent del Bosc restaurada. A la foto de l'esquerra s'observen les plantacions just realitzades a la tardor i hivern 2011 sota el viaducte. En la foto de la dreta vista general de l'estat de la vegetació de ribera a la primavera de 2014. Fotos: Consorci Centre Direccional Cerdanyola.
